MODIFICACIONES DE LA TRAYECTORIA MEÁNDRICA EN EL CURSO BAJO DEL RÍO GRANDE DE SANTIAGO, NAYARIT, MÉXICO*

Mario A. Ortiz Pérez**
María de Lourdes Romo Aguilar**

Resumen

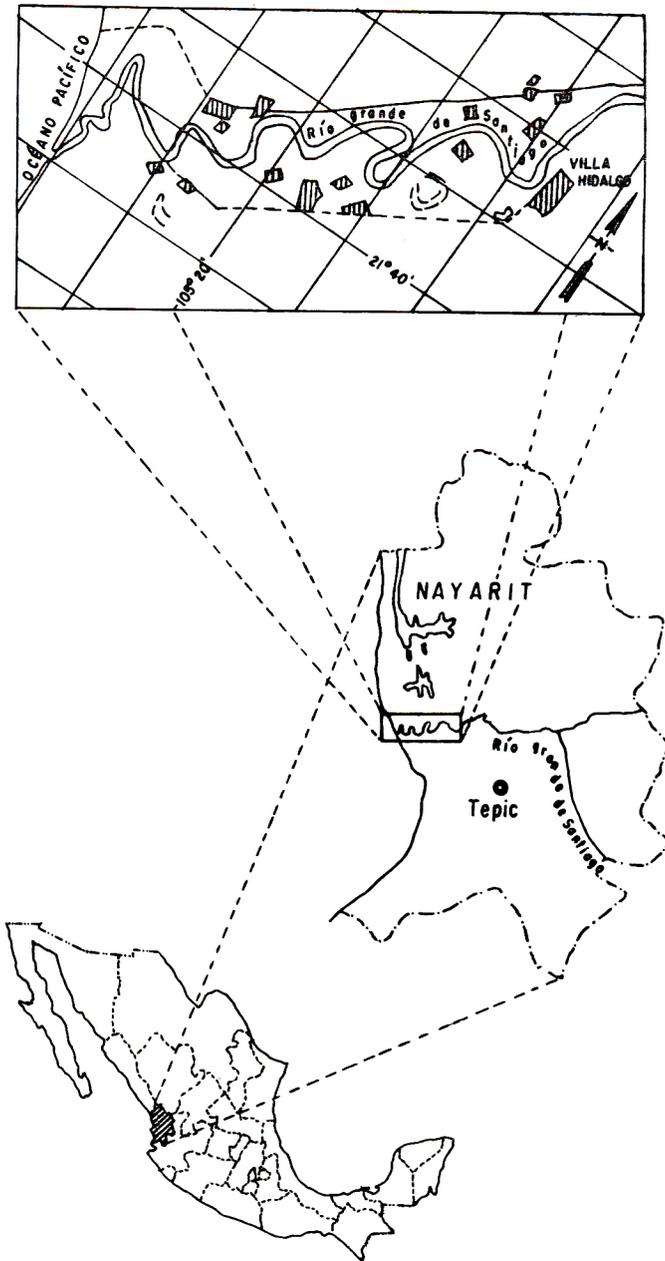
El curso bajo del Río Grande de Santiago, al que se refiere este análisis, comprende desde la desembocadura hasta la localidad de Villa Hidalgo, donde el río adquiere el arreglo de curso meándrico, que cubre los últimos 42 km de su trayectoria por la llanura deltaica (**figura 1**).

Figura 1. Área en estudio.

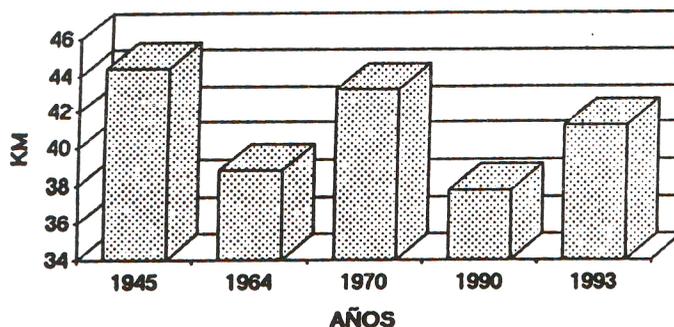
Las primeras observaciones arrojan aparentemente un comportamiento cíclico de los cambios en los valores de la longitud del curso fluvial, tal como se puede visualizar en la gráfica de la **figura 2**. Para cada examen de las imágenes se muestran desplazamientos muy importantes sin que por esto se quiera dar a entender que exista una relación con lapsos regulares de tiempo. Tal es el caso, por ejemplo, si se compara el lapso que transcurre entre los años de 1945 a 1964, en el cual la longitud del río se recorta en 5.6 km en cerca de 20 años, mientras que para el período corto, entre 1990 y 1993, la longitud del río se incrementa de 37.75 a 42 km en solo cuatro años, o sea, que en promedio el río se extendió en más de un kilómetro de longitud por año. Con la pendiente del lecho se observa algo parecido en cuanto a su tendencia, aunque el valor de los desniveles es minúsculo, sin que representen en realidad un elemento de análisis, por lo que su registro simplemente da prueba de los cambios. En la **tabla 1** se resumen los datos para los diversos años de análisis.

Figura 2. Cambios en la longitud del curso para diversos años.

Tabla 1. Cuadro de datos morfométricos, mediciones obtenidas a partir de la restitución de fotografías aéreas e imágenes de satélite de diferentes fechas, realizadas sobre una carta base topográfica a escala 1:50 000 de INEGI, del año de 1970

| Años | 1945 | 1964 | 1970 | 1990 | 1993 | Valores promedio |
|---|---|---|---|---|---|---|
| Longitud del curso en km | 44.4 | 38.8 | 43.25 | 37.75 | 42 | 41.24 |

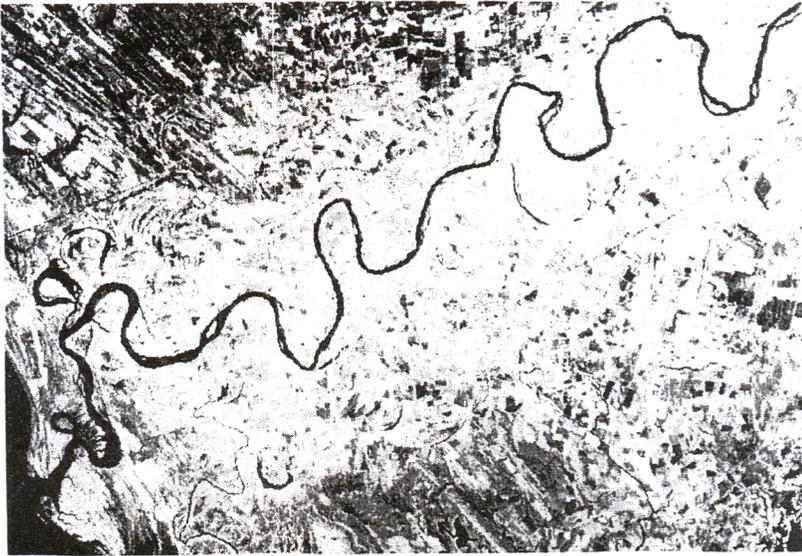
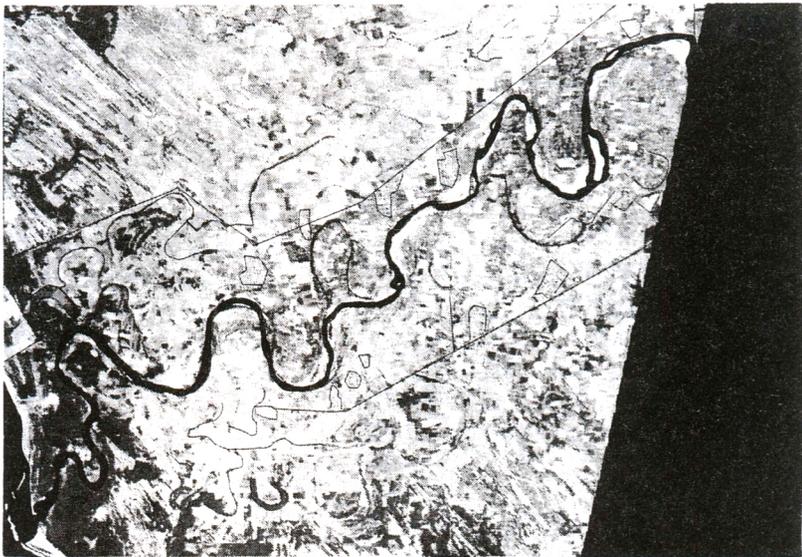
Figura 4. Imágenes de satélite Landsat de abril de 1990 (arriba) y de marzo de 1993 (abajo).

Los cambios de configuración de los sucesivos emplazamientos del río ocurridos entre 1970, 1990 y 1993 se verifican sobre los meandros que previamente presentaron una mayor amplitud; conviene mencionar que no todos los meandros se trasladaron libremente, ya que algunos de ellos se han visto frenados en forma relativa por el obstáculo que representa la acción protectora de los bordos de defensa que han retardado el crecimiento de los meandros (figuras 4, 5 y 6).

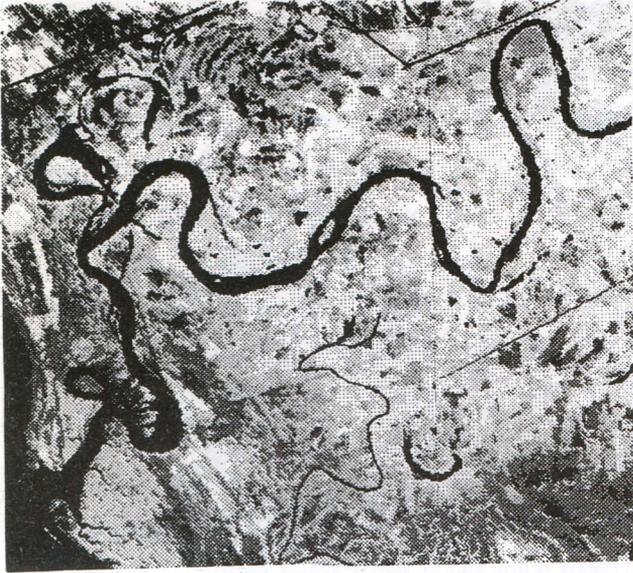
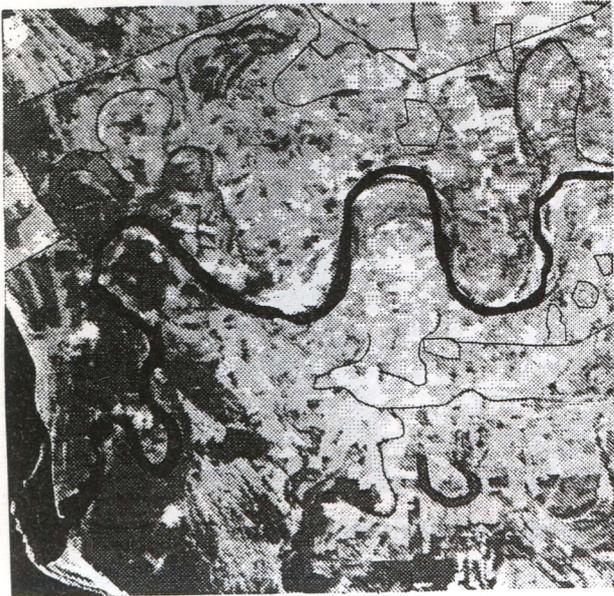
Abril de 1990

Marzo de 1993

Figura 5. Imágenes correspondientes al curso bajo del Río Grande de Santiago con patrón meándrico, sobre las cuales se evidencian los cambios de trayectoria ocurridos en el transcurso del período comprendido entre abril de 1990 y marzo de 1993. Las modificaciones se llevan a cabo prácticamente a todo lo largo del trecho en cuestión, toda vez que son decapitados dos meandros y se pronuncian por desplazamiento de expansión, rotación y traslación para el resto de las curvas. Los rasgos de brazos segados, bordos y caminos carreteros sirven de referencia para el análisis visual comparativo entre ambas imágenes. Recuadro derecho, un acercamiento para la mejor visualización de las modificaciones en el curso final.

En enero de 1993 se registra una crecida extraordinaria que origina dicha estrangulación, pero inesperadamente recupera una gran parte de la longitud del tramo perdido, ya que se incrementa el valor de la longitud en 5.25 km, aproximándose a la antigua condición (figuras 5 y 6).
